Wycena pojazdu numer: 69/05/2025/MW

Zadanie: Ocena stanu technicznego i określenie wartości rynkowej pojazdu

Marka: **CITROËN**

Model pojazdu: **C5 Aircross 1.5 HDI MR`22 E6.3/4**

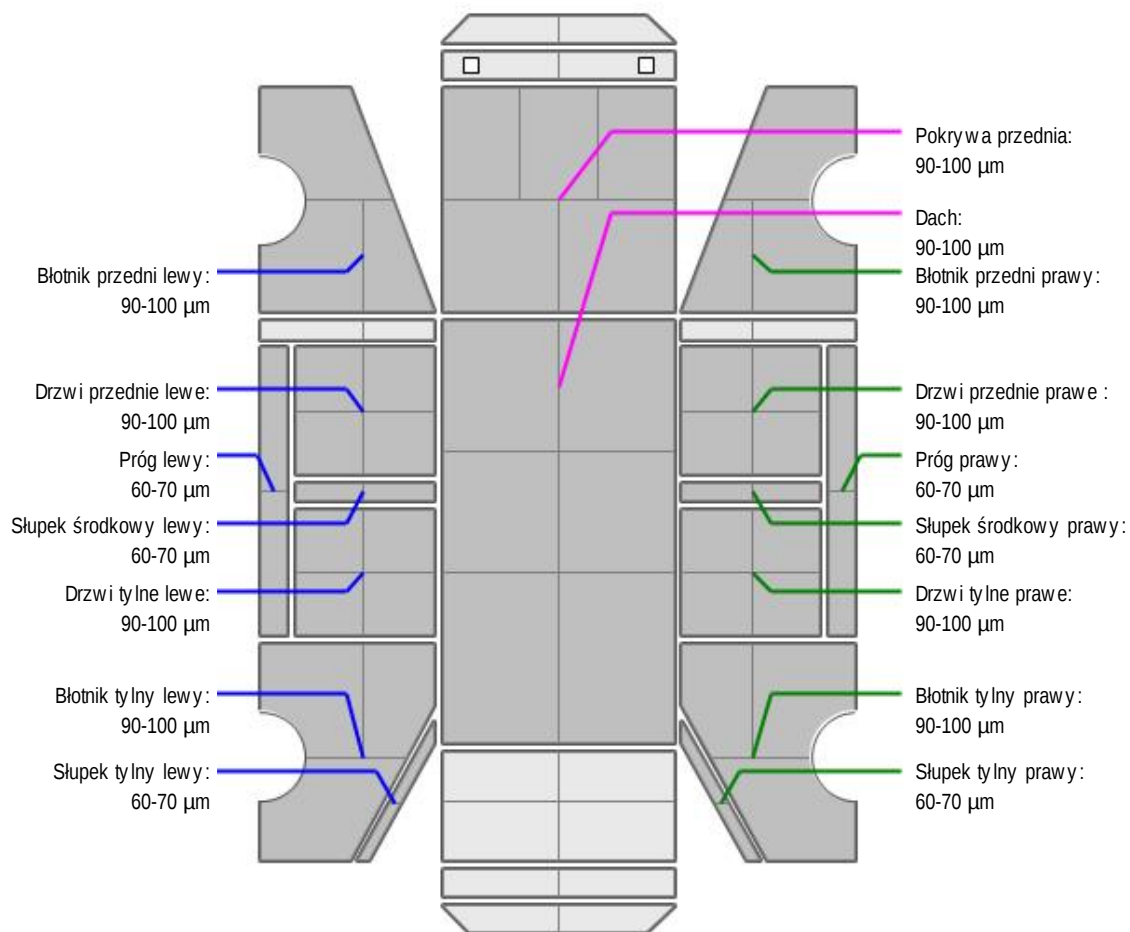
## NADWOZIE – Opis powłoki lakierowej

Grubość powłoki lakierowej rzędu 60 - 100 µm na pozostałych elementach karoserii (poszyć z materiałów metalowych) podlegających lakierowaniu.
