**Wycena pojazdu numer: 26/05/2025/MW**

Zadanie: Ocena stanu technicznego i określenie wartości rynkowej pojazdu

Marka: **OPEL**

Model pojazdu: **Corsa F 1.2 MR`19 E6d**

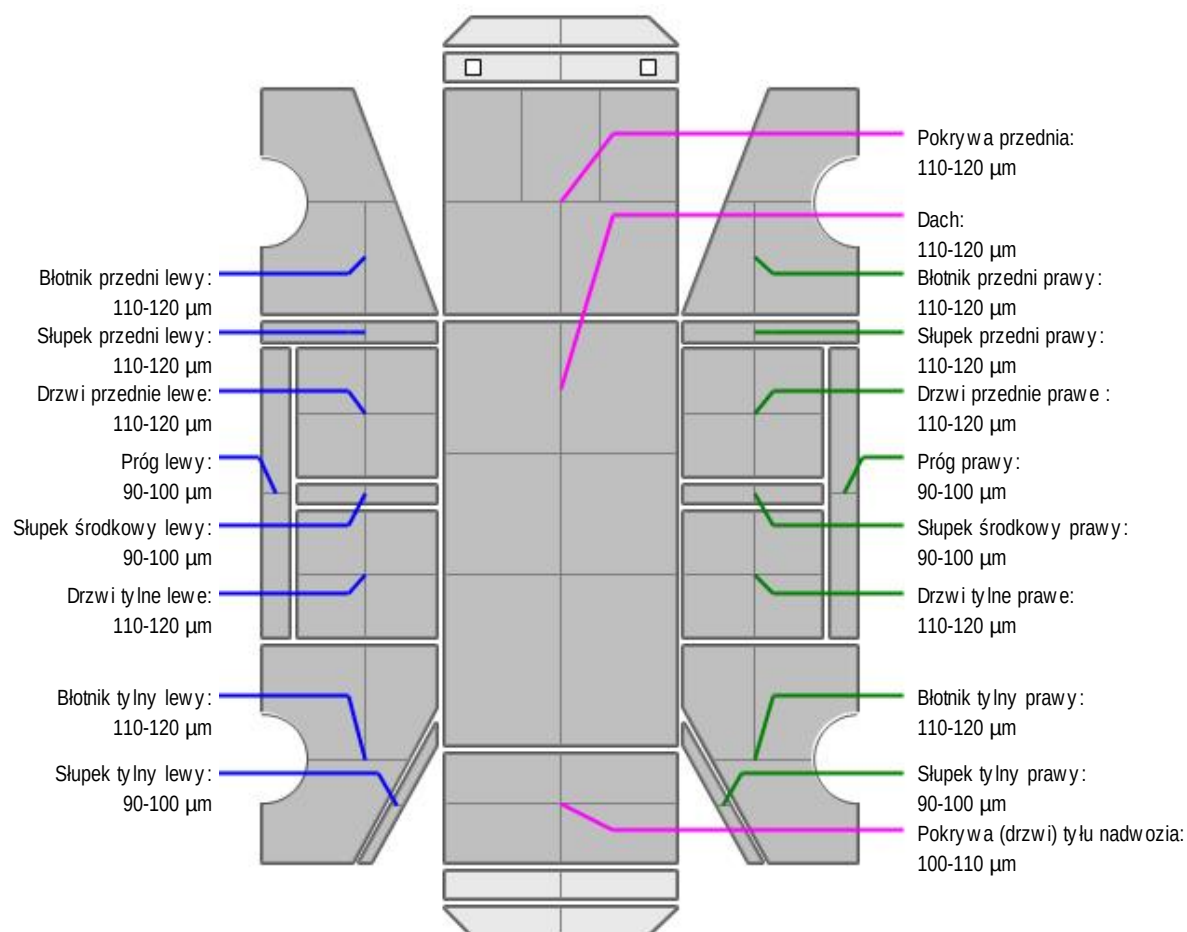
## NADWOZIE – Opis powłoki lakierowej

| L.p. | Nazwa elementu | L / P | Grubość powłoki [ $\mu\text{m}$ ] | Opis |
| 1 | Pokrywa przednia | | 110-120 $\mu\text{m}$ | |
| 2 | Dach | | 110-120 $\mu\text{m}$ | |
| 3 | Błotnik przedni | L | 110-120 $\mu\text{m}$ | |
| 4 | Próg | L | 90-100 $\mu\text{m}$ | |
| 5 | Słupiek przedni | L | 110-120 $\mu\text{m}$ | |
| 6 | Drzwi przednie | L | 110-120 $\mu\text{m}$ | |
| 7 | Słupiek środkowy | L | 90-100 $\mu\text{m}$ | |
| 8 | Drzwi tylne | L | 110-120 $\mu\text{m}$ | |
| 9 | Błotnik tylny | L | 110-120 $\mu\text{m}$ | |
| 10 | Słupiek tylny | L | 90-100 $\mu\text{m}$ | |
| 11 | Błotnik przedni | P | 110-120 $\mu\text{m}$ | |
| 12 | Próg | P | 90-100 $\mu\text{m}$ | |
| 13 | Słupiek przedni | P | 110-120 $\mu\text{m}$ | |
| 14 | Drzwi przednie | P | 110-120 $\mu\text{m}$ | |
| 15 | Słupiek środkowy | P | 90-100 $\mu\text{m}$ | |
| 16 | Drzwi tylne | P | 110-120 $\mu\text{m}$ | |
| 17 | Błotnik tylny | P | 110-120 $\mu\text{m}$ | |
| 18 | Słupiek tylny | P | 90-100 $\mu\text{m}$ | |

| 19 | Pokrywa (drzwi) tyłu nadwozia | | 100-110 µm | |
