Wycena pojazdu numer: 11/04/2025/MW

Zadanie: Ocena stanu technicznego i określenie wartości rynkowej pojazdu

Marka: **JEEP**

Model pojazdu: **Compass 1.3 Plug-in Hybrid MR`21 E6d-F**

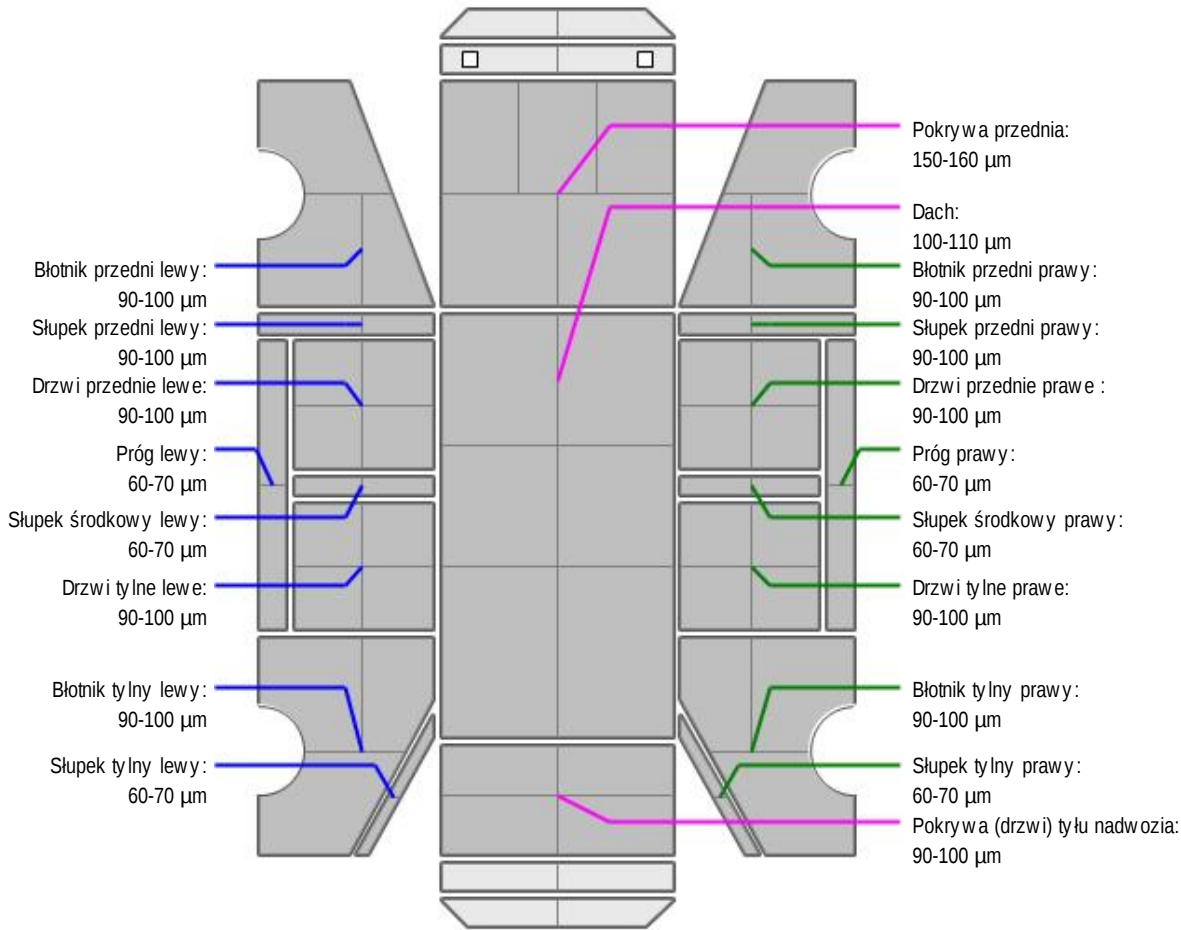
NADWOZIE – Opis powłoki lakierowej

| L.p. | Nazwa elementu | L / P | Grubość powłoki [µm] | Opis |
| 1 | Pokrywa przednia | | 150-160 µm | |
| 2 | Dach | | 100-110 µm | |
| 3 | Błotnik przedni | L | 90-100 µm | |
| 4 | Próg | L | 60-70 µm | |
| 5 | Słupek przedni | L | 90-100 µm | |
| 6 | Drzwi przednie | L | 90-100 µm | |
| 7 | Słupek środkowy | L | 60-70 µm | |
| 8 | Drzwi tylne | L | 90-100 µm | |
| 9 | Błotnik tylny | L | 90-100 µm | |
| 10 | Słupek tylny | L | 60-70 µm | |
| 11 | Błotnik przedni | P | 90-100 µm | |
| 12 | Próg | P | 60-70 µm | |
| 13 | Słupek przedni | P | 90-100 µm | |
| 14 | Drzwi przednie | P | 90-100 µm | |
| 15 | Słupek środkowy | P | 60-70 µm | |
| 16 | Drzwi tylne | P | 90-100 µm | |

| 17 | Błotnik tylny | P | 90-100 µm | |
| 18 | Słupek tylny | P | 60-70 µm | |
| 19 | Pokrywa (drzwi) tyłu nadwozia | | 90-100 µm | |
