Wycena pojazdu numer: 61/05/2025/MW

Zadanie: Ocena stanu technicznego i określenie wartości rynkowej pojazdu

Marka: **PEUGEOT**

Model pojazdu: **2008 II 1.2 MR`20 E6d**

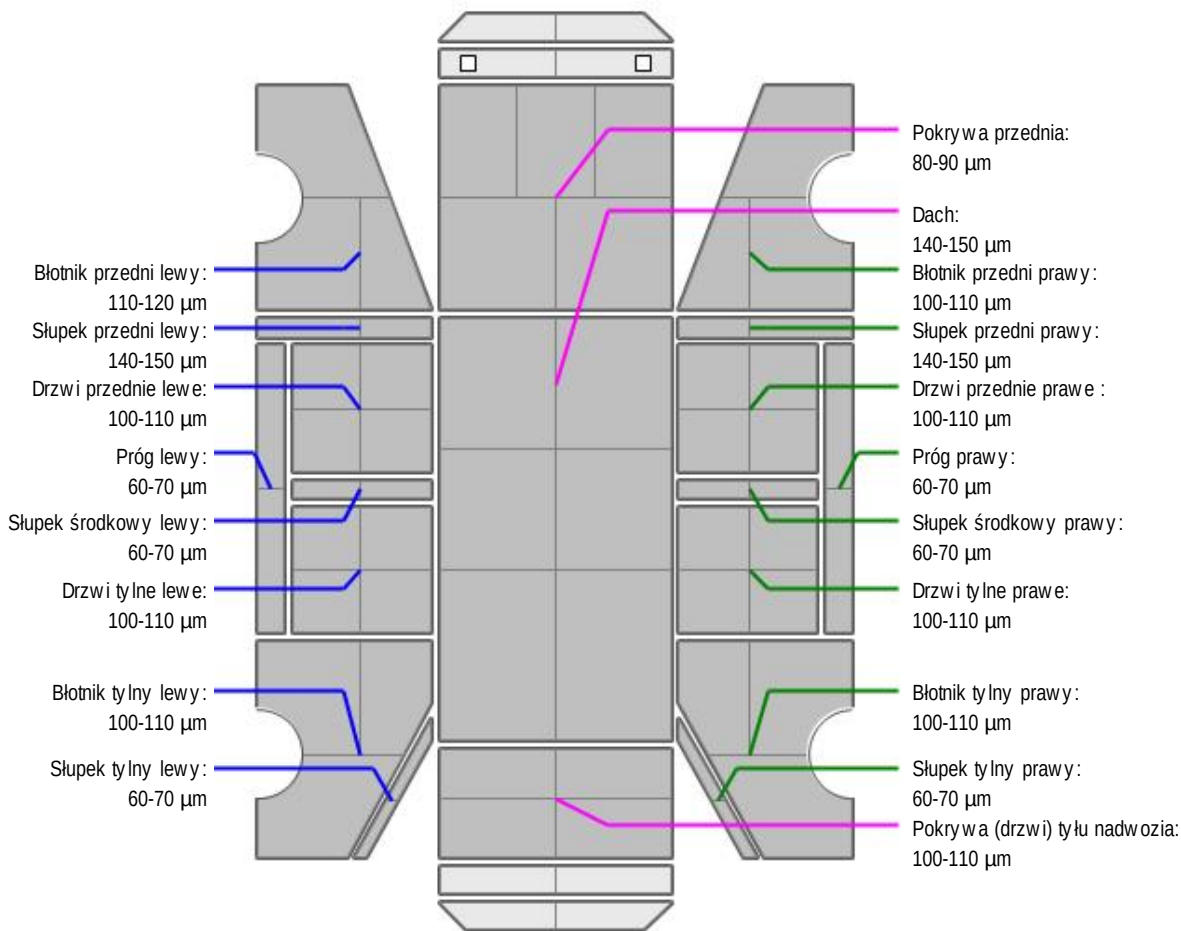
NADWOZIE – Opis powłoki lakierowej

| L.p. | Nazwa elementu | L / P | Grubość powłoki [µm] | Opis |
| 1 | Pokrywa przednia | | 80-90 µm | |
| 2 | Dach | | 140-150 µm | |
| 3 | Błotnik przedni | L | 110-120 µm | |
| 4 | Próg | L | 60-70 µm | |
| 5 | Słupek przedni | L | 140-150 µm | |
| 6 | Drzwi przednie | L | 100-110 µm | |
| 7 | Słupek środkowy | L | 60-70 µm | |
| 8 | Drzwi tylne | L | 100-110 µm | |

| 9 | Błotnik tylny | L | 100-110 µm | |
| 10 | Słupek tylny | L | 60-70 µm | |
| 11 | Błotnik przedni | P | 100-110 µm | |
| 12 | Próg | P | 60-70 µm | |
| 13 | Słupek przedni | P | 140-150 µm | |
| 14 | Drzwi przednie | P | 100-110 µm | |
| 15 | Słupek środkowy | P | 60-70 µm | |
| 16 | Drzwi tylne | P | 100-110 µm | |
| 17 | Błotnik tylny | P | 100-110 µm | |
| 18 | Słupek tylny | P | 60-70 µm | |
| 19 | Pokrywa (drzwi) tyłu nadwozia | | 100-110 µm | |
