Nr zlecenia: 116/13/08/2025/Leasys Polska- plac AS Boroń z dnia: 2025/08/13

W Y C E N A W A R T O Ś C I

Zadanie: Ocena stanu technicznego i określenie wartości rynkowej pojazdu

Rodzaj pojazdu:	**Samochód osobowy**	VIN:	**W F 0 P X X G C H P R R 8 4 6 0 0**
Marka:	**FORD**	Nr rejestracyjny:	**WY356YC**
Model pojazdu:	**Focus 1.5 EcoBlue MR`22 E6**	Nr Info-Ekspert:	**011-12802**
Wersja:	**Active X**	Rok produkcji:	**2024**

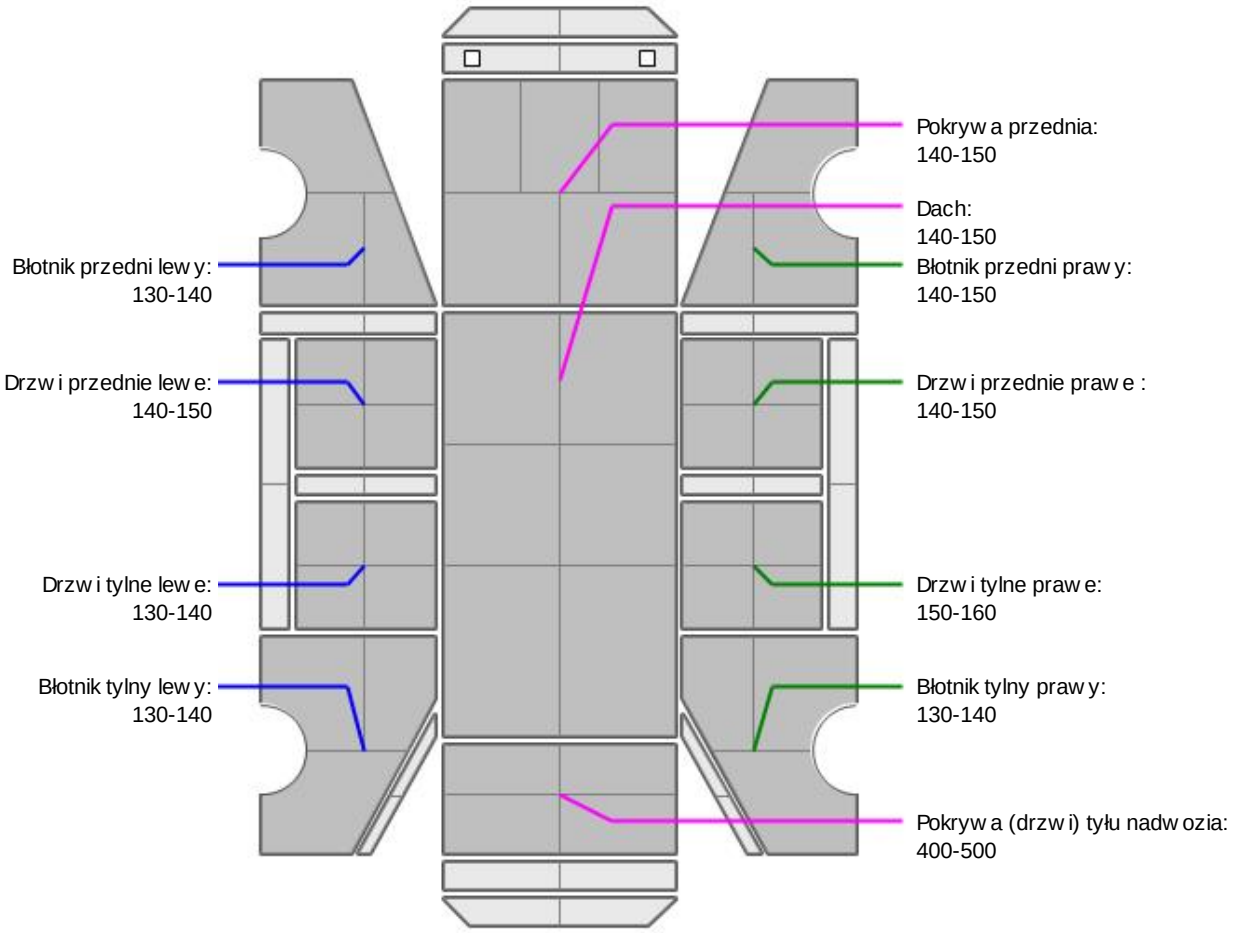
NADWOZIE – Opis powłoki lakierowej

L.p.	Nazwa elementu	L / P	Grubość powłoki [µm]	Opis
1	Pokrywa przednia		140-150	
2	Dach		140-150	
3	Błotnik przedni	L	130-140	
4	Drzwi przednie	L	140-150	
5	Drzwi tylne	L	130-140	
6	Błotnik tylny	L	130-140	
7	Błotnik przedni	P	140-150	
8	Drzwi przednie	P	140-150	
9	Drzwi tylne	P	150-160	
10	Błotnik tylny	P	130-140	
11	Pokrywa (drzwi) tyłu nadwozia		400-500
