Nr zlecenia: 54/27/08/2025/Leasys Polska- plac AS Boroń z dnia: 2025/08/27

W Y C E N A W A R T O Ś C I

Zadanie: Ocena stanu technicznego i określenie wartości rynkowej pojazdu

Rodzaj pojazdu:	**Samochód ciężarowy do 3.5t**	VIN:	**V N V N F K 0 0 1 6 9 3 7 0 9 8 5**
Marka:	**NISSAN**	Nr rejestracyjny:	**WJ0308L**
Model pojazdu:	**Townstar MR`22 E6d 2.3t**	Nr Info-Ekspert:	**025-03085**
Wersja:	**Business**	Rok produkcji:	**2022**

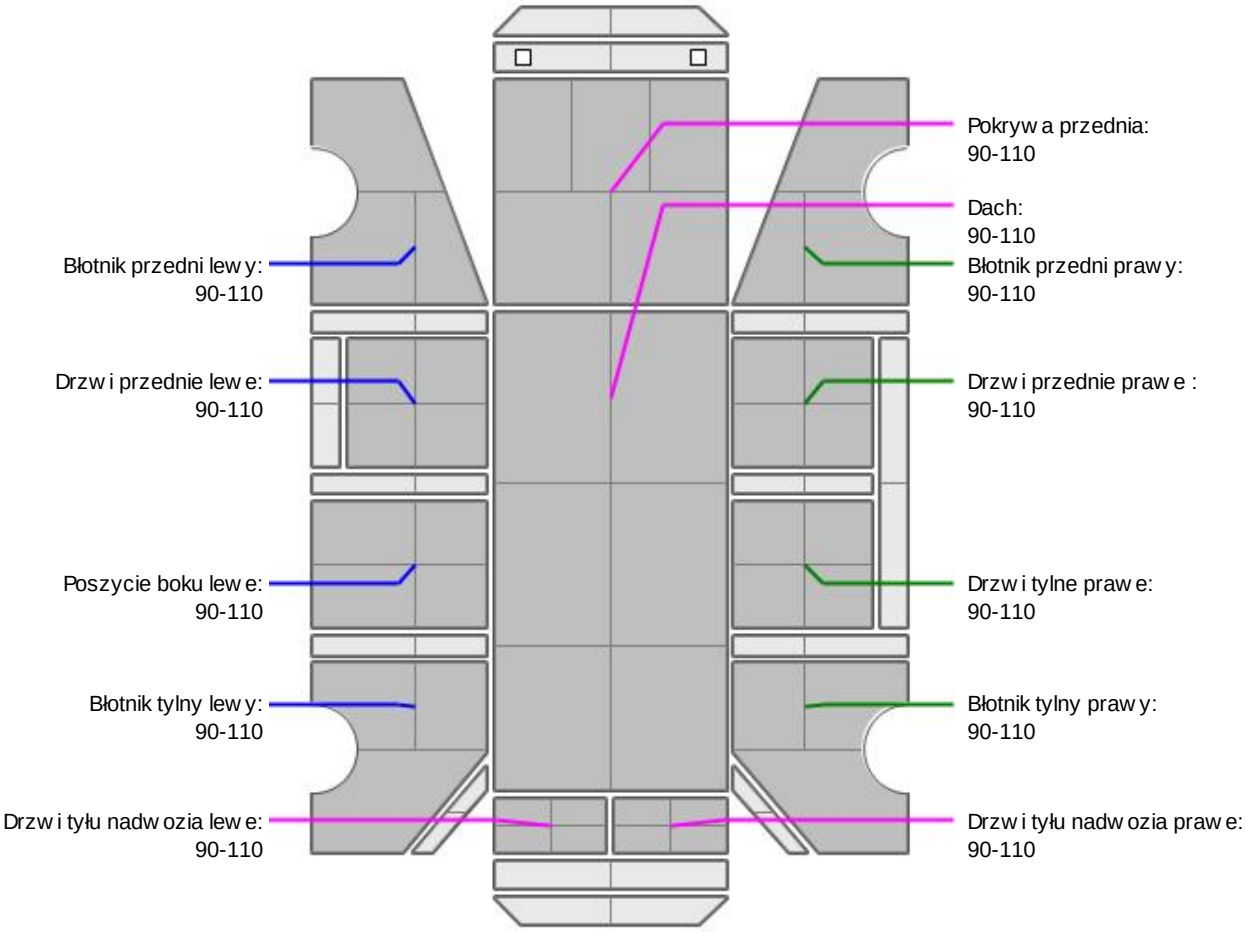
NADWOZIE – Opis powłoki lakierowej

L.p.	Nazwa elementu	L / P	Grubość powłoki [µm]	Opis
1	Pokrywa przednia		90-110	
2	Dach		90-110	
3	Błotnik przedni	L	90-110	
4	Drzwi przednie	L	90-110	
5	Poszycie boku	L	90-110	
6	Błotnik tylny	L	90-110	
7	Drzwi tyłu nadwozia		90-110	
8	Błotnik przedni	P	90-110	
9	Drzwi przednie	P	90-110	
10	Drzwi tylne	P	90-110	
11	Błotnik tylny	P	90-110	
12	Drzwi tyłu nadwozia		90-110
