Nr zlecenia: 114/13/08/2025/Leasys Polska- plac Łomianki z dnia: 2025/08/13

Poglądowy Raport Stanu Technicznego

Zadanie: Ocena stanu technicznego i określenie wartości rynkowej pojazdu

Rodzaj pojazdu:	**Samochód osobowy**	VIN:	**W F 0 P X X G C H P R R 8 4 7 8 3**
Marka:	**FORD**	Nr rejestracyjny:	**WY173YC**
Model pojazdu:	**Focus 1.5 EcoBlue MR`22 E6**	Nr Info-Ekspert:	**011-12800**
Wersja:	**ST-Line X**	Rok produkcji:	**2024**

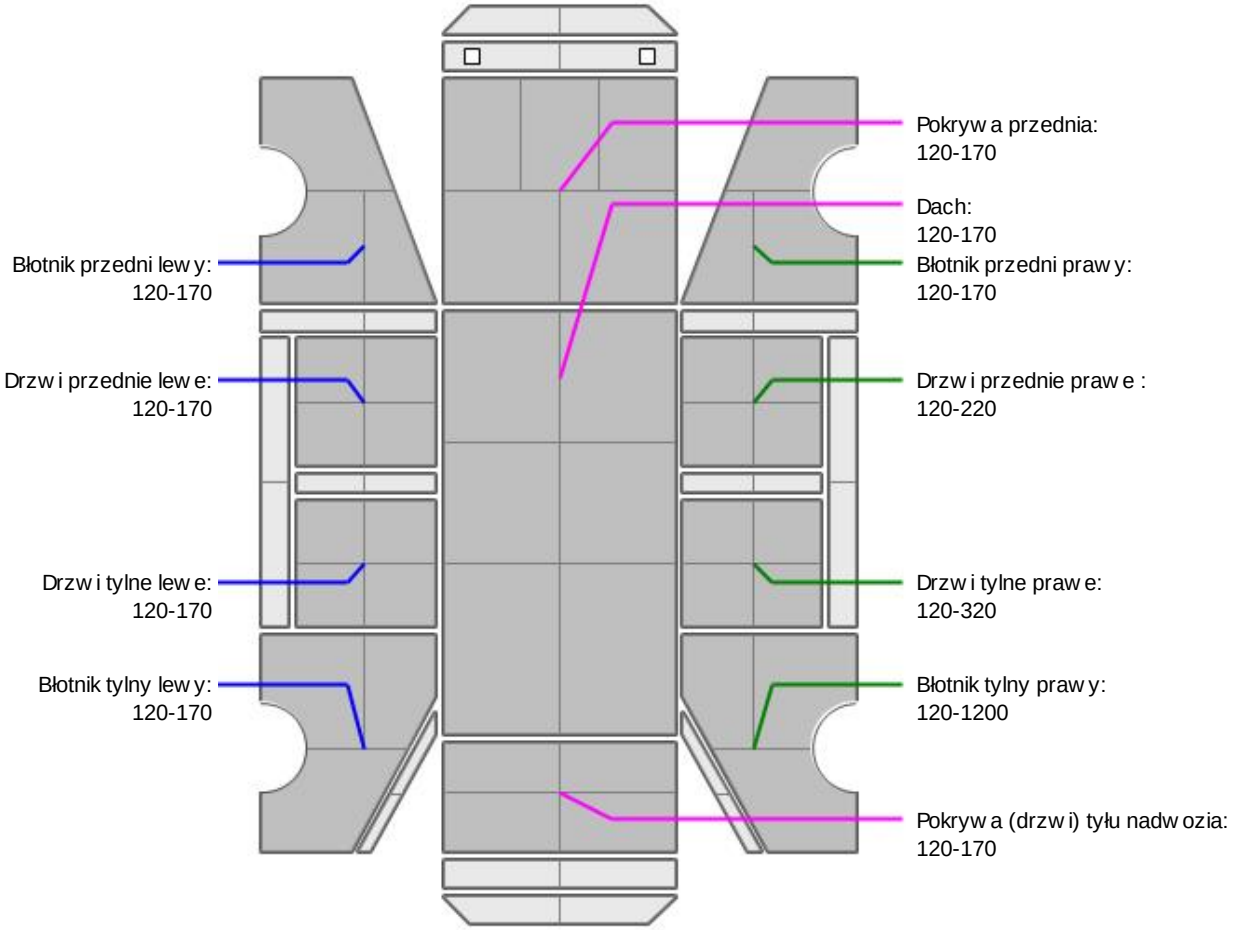
L.p.	Nazwa elementu	L / P	Grubość powłoki [µm]	Opis
1	Pokrywa przednia		120-170	
2	Dach		120-170	
3	Błotnik przedni	L	120-170	
4	Drzwi przednie	L	120-170	
5	Drzwi tylne	L	120-170	
6	Błotnik tylny	L	120-170	
7	Błotnik przedni	P	120-170	
8	Drzwi przednie	P	120-220	
9	Drzwi tylne	P	120-320	
10	Błotnik tylny	P	120-1200	
11	Pokrywa (drzwi) tyłu nadwozia		120-170
