Nr zlecenia: 120/03/07/2026/Leasys Polska- plac Grzędy z dnia: 2026/07/03

W y c e n a w a r t o ś c i

Zadanie: Określenie wartości rynkowej pojazdu

Rodzaj pojazdu:	**Samochód osobowy**	VIN:	**V R 3 F R H P Y 4 S Y 5 1 1 9 3 5**
Marka:	**PEUGEOT**	Nr rejestracyjny:	**WJ8132N**
Model pojazdu:	**308 SW III Mild Hybrid MR`21 E6d/e**	Nr Info-Ekspert:	**029-04926**
Wersja:	**GT 136 S&S**	Rok produkcji:	**2025**

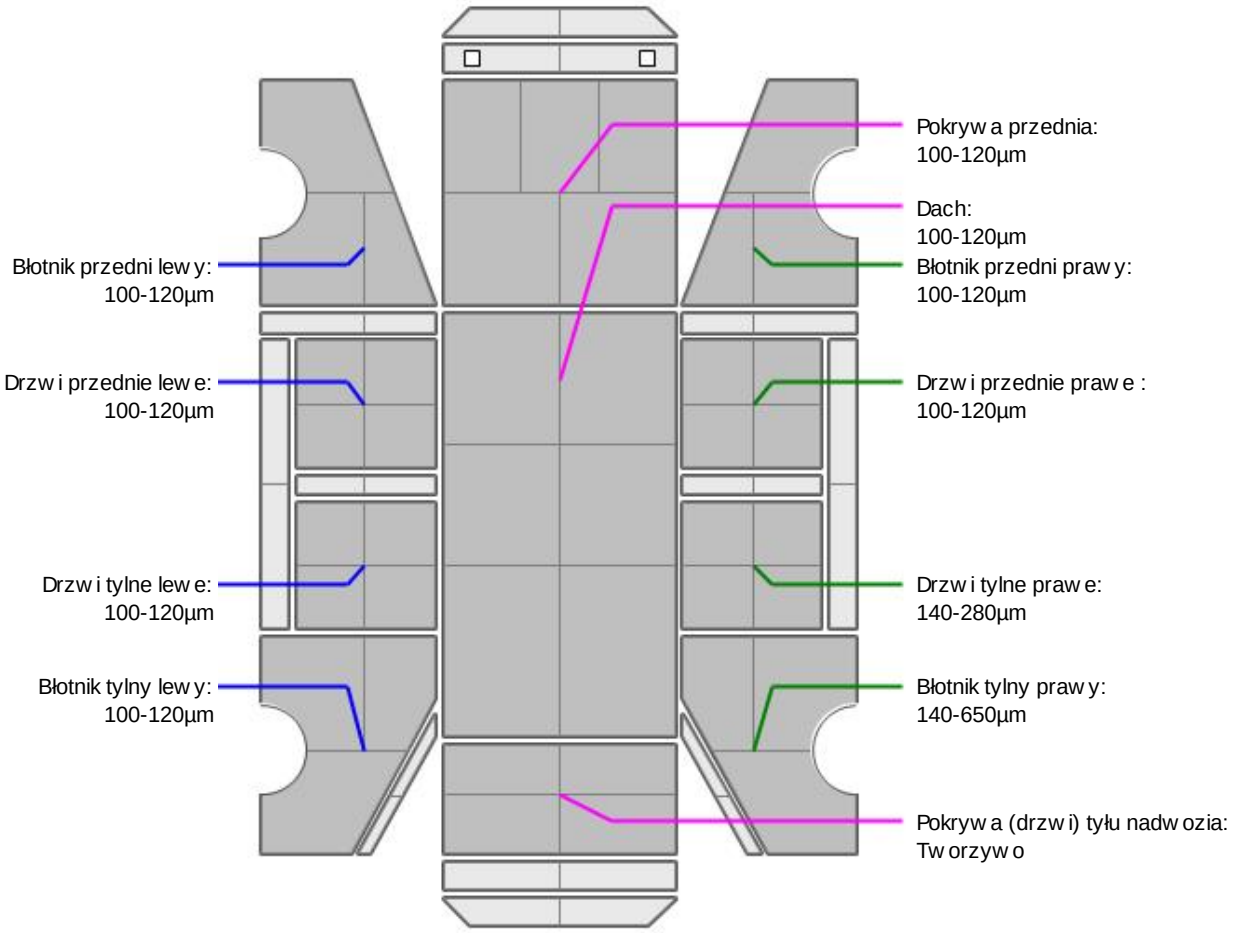
NADWOZIE – Opis powłoki lakierowej

L.p.	Nazwa elementu	L / P	Grubość powłoki [µm]	Opis
1	Pokrywa przednia		100-120µm	
2	Dach		100-120µm	
3	Błotnik przedni	L	100-120µm	
4	Drzwi przednie	L	100-120µm	
5	Drzwi tylne	L	100-120µm	
6	Błotnik tylny	L	100-120µm	
7	Błotnik przedni	P	100-120µm	
8	Drzwi przednie	P	100-120µm	
9	Drzwi tylne	P	140-280µm	
10	Błotnik tylny	P	140-650µm	
11	Pokrywa (drzwi) tyłu nadwozia		Tworzywo
